**Gislinge Skole, Gislinge**

**2023**

# Legepladsrapport

Legepladsens adresse:	Skolevej 4, 4532 Gislinge
Rekvirent:	Kim Ravnkilde
Kontaktperson:	Randi Hoffmann
Telefon:	7236 4126
Email:	ranh@holb.dk
Inspektionsdato:	24. januar 2023

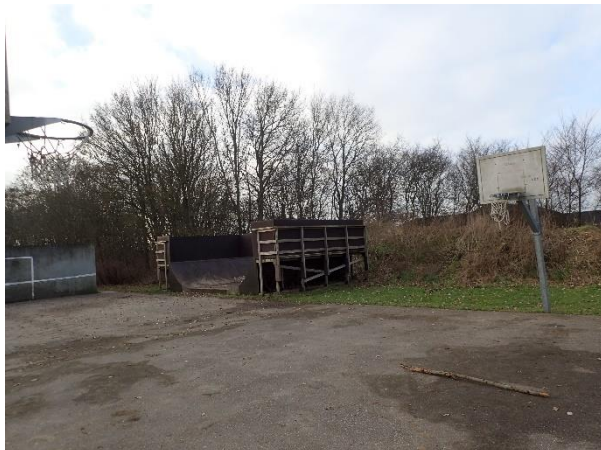
Foto 16

**Oversigtsbillede: Basketstandere**

**Mærke / årgang: Tress / ?**

DS/EN 1176 del 1 Generelle krav				
DS/EN 1176 del 2 Gynger				
DS/EN 1176 del 3 Rutsjebaner				
DS/EN 1176 del 4 Svævebaner				
DS/EN 1176 del 5 Karruseller				
DS/EN 1176 del 6 Vipper				
DS/EN 1176 del 7 Insp. og vedligehold				
DS/EN 1176 del 11 3-D Klatre-net				
DS/EN 1177: Stødbabsorberende underlag				
<b>Faldhøjde / HIC:</b>				
DS/EN 15312+A1 Multisport	X			
<b>Bemærkninger:</b>	<table border="1"> <tr> <td>Ja</td> <td>X</td> <td>Nej</td> </tr> </table>	Ja	X	Nej
Ja	X	Nej

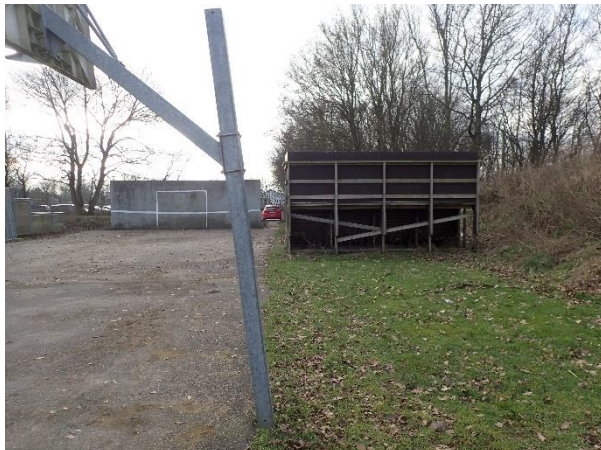
Foto 17

Den ene stander er løst funderet og kan vippe.

Det skønnes at påvirke redskabets konstruktionsintegritet.

**DS/EN 15312 punkt 4.2**

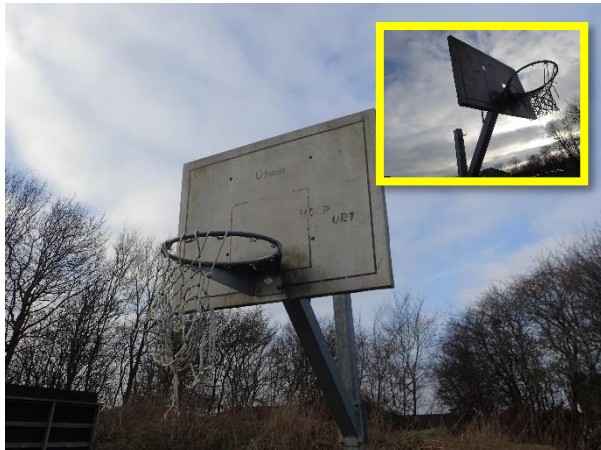
Foto 18

Plader og net er i ringe forfatning.

**DS/EN 15312 punkt 5.2.1.4.3**

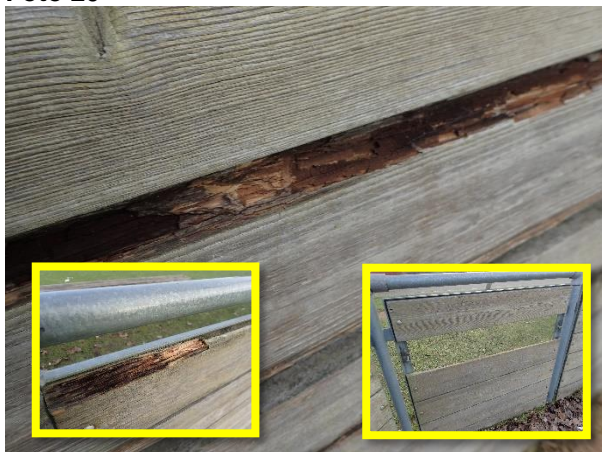
Foto 20

Flere brædder i banderne er angrebet af råd eller mangler.

Overflader skal være glatte og fri for splinter.

**DS/EN 15312 punkt 4.3**
